# DESRESTAURAR PARA CONSERVAR:

La restauración y nueva presentación de las pinturas murales de Sant Pau de Fontclara

Texto: PERE ROVIRA I PONS. Conservador-restaurador de pintura mural del Centro de Restauración de Bienes Muebles de Cataluña (CRBMC) [pererovira@gencat.cat](mailto:pererovira@gencat.cat)  
Fotografías y fotos analíticas de CARLES AYMERICH (CRBMC)

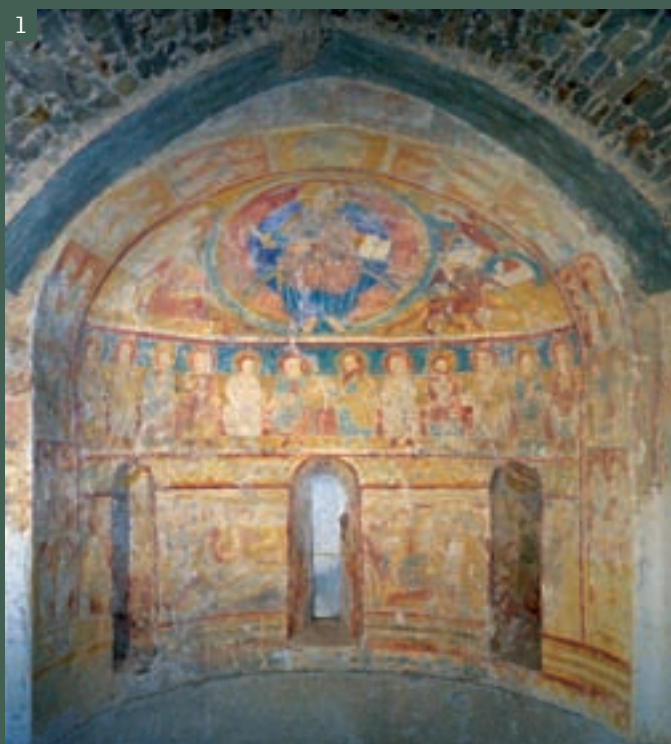
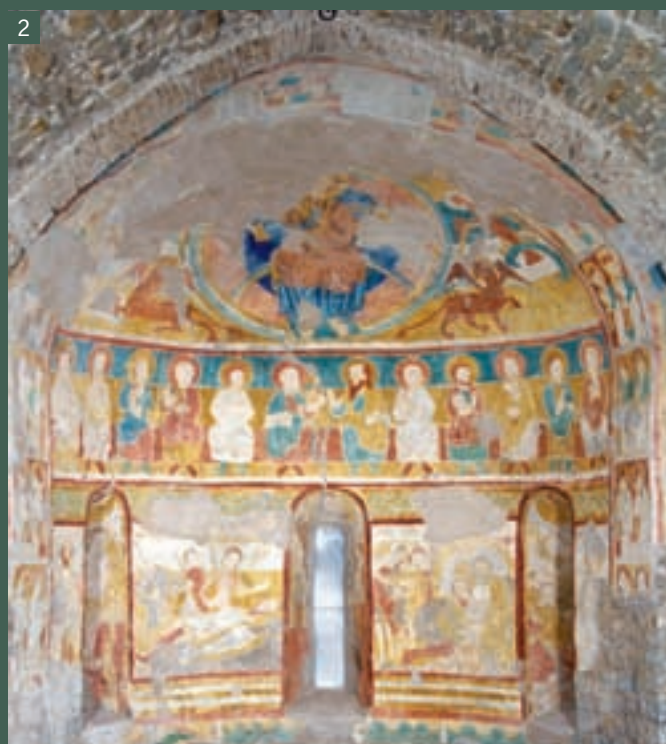
1 y 2. Vista general de las pinturas murales antes de la restauración, con la intervención de 1960 y después de la restauración en el 2007.

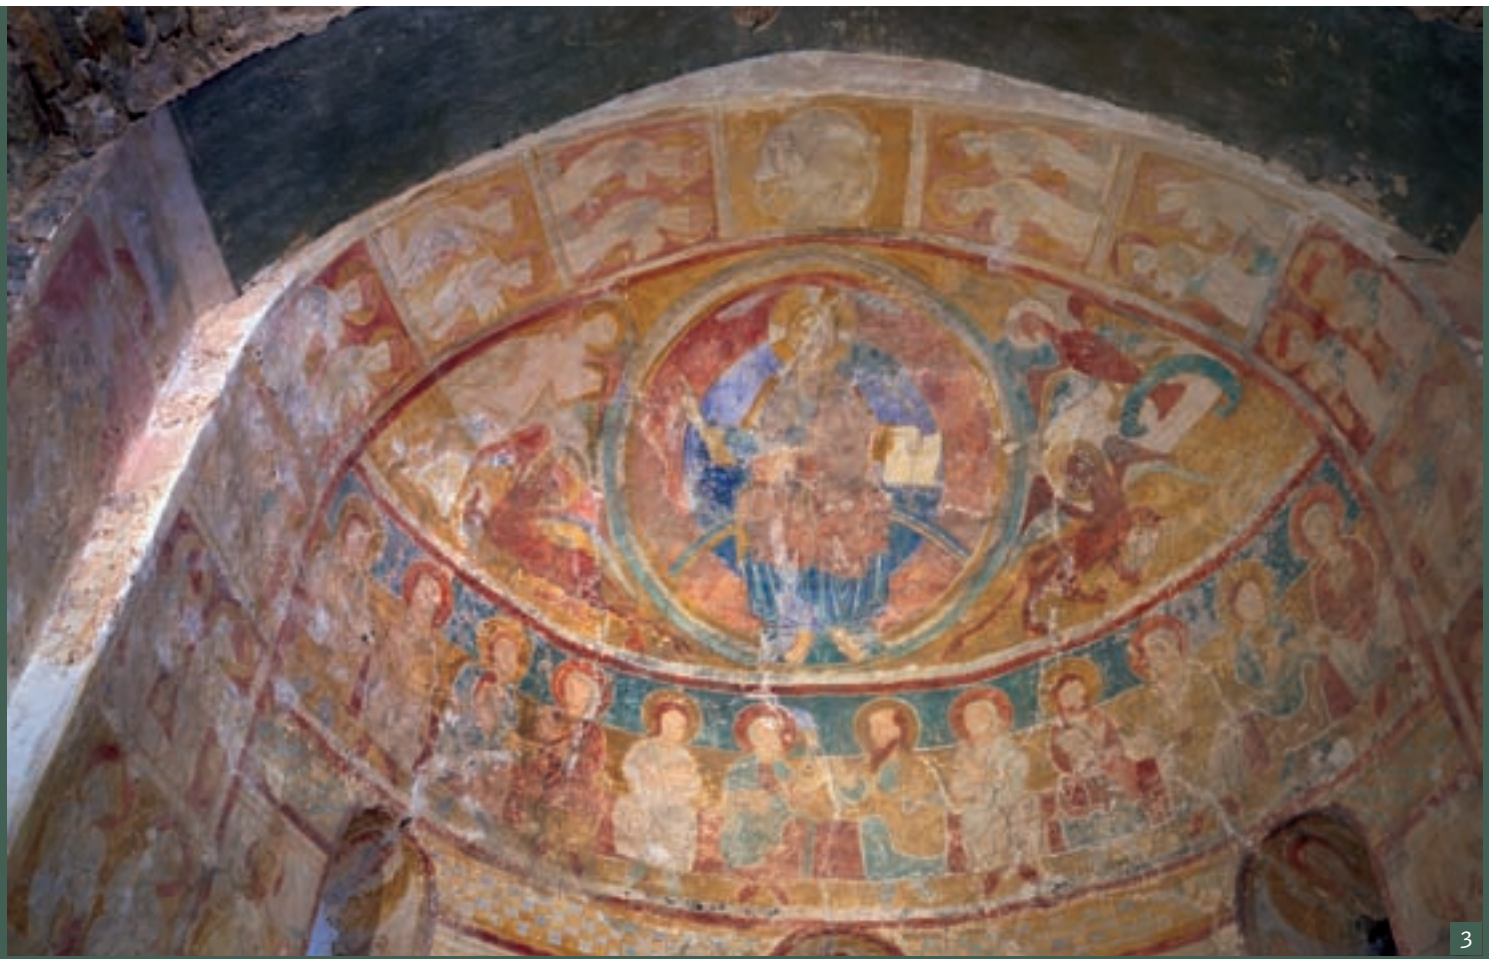
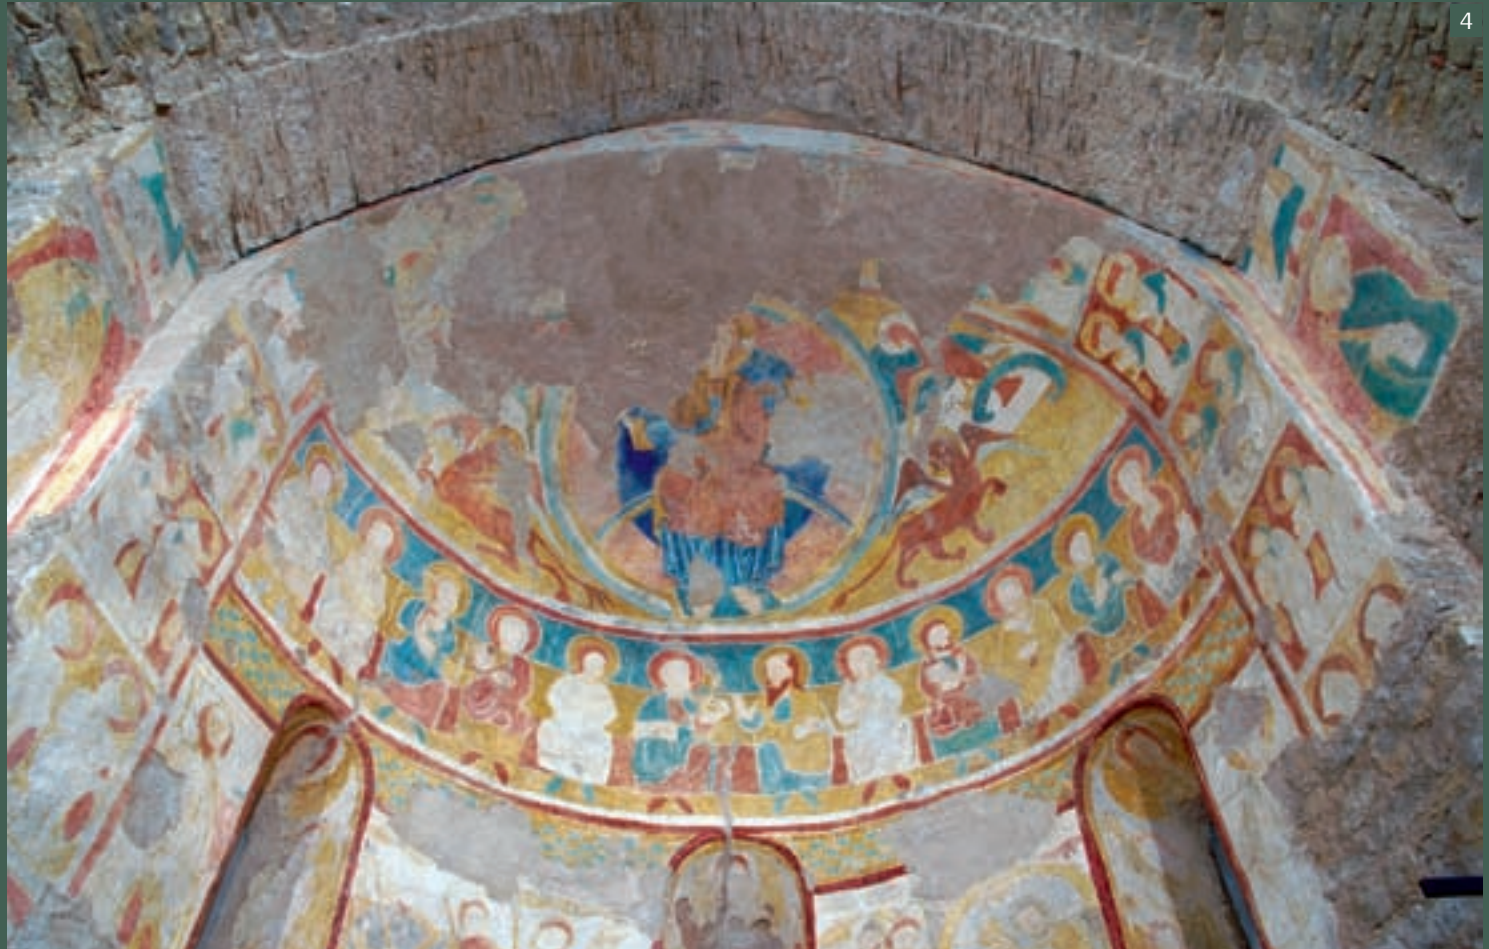
3 y 4. Vista de la bóveda absidal de las pinturas murales antes de la restauración, con la intervención de 1960 y después de la restauración en el 2007.

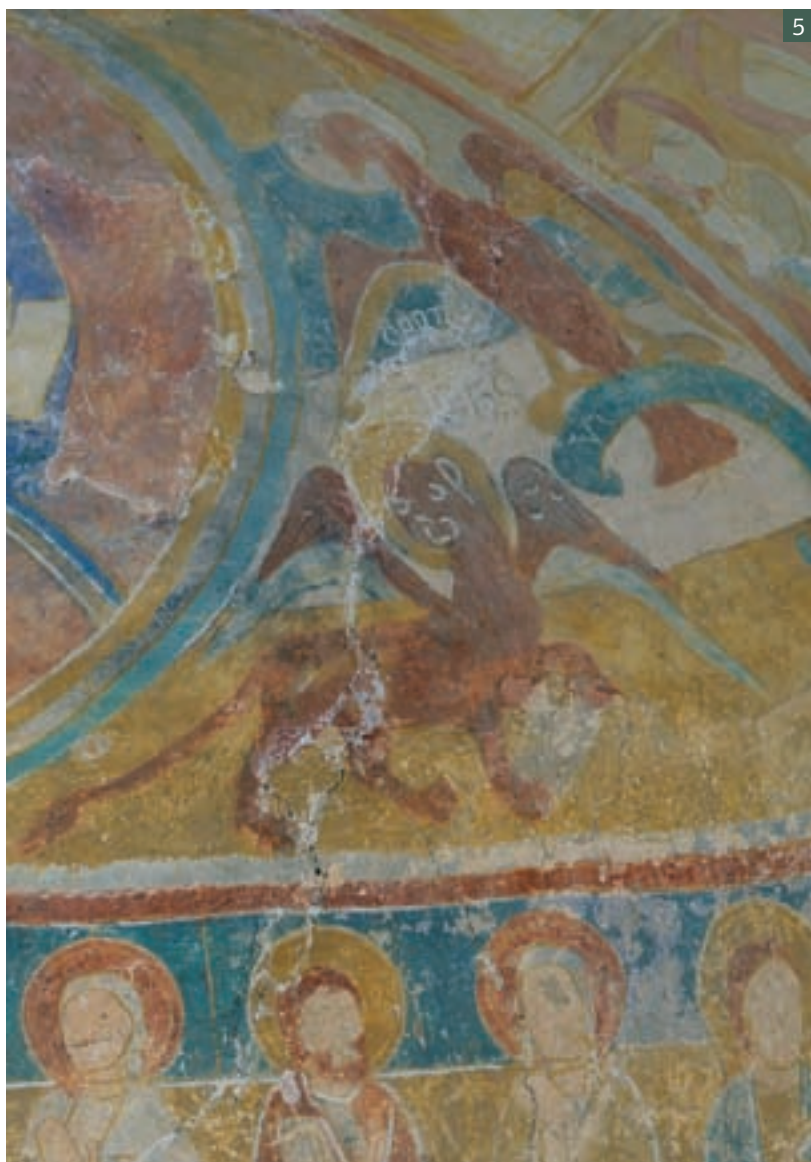
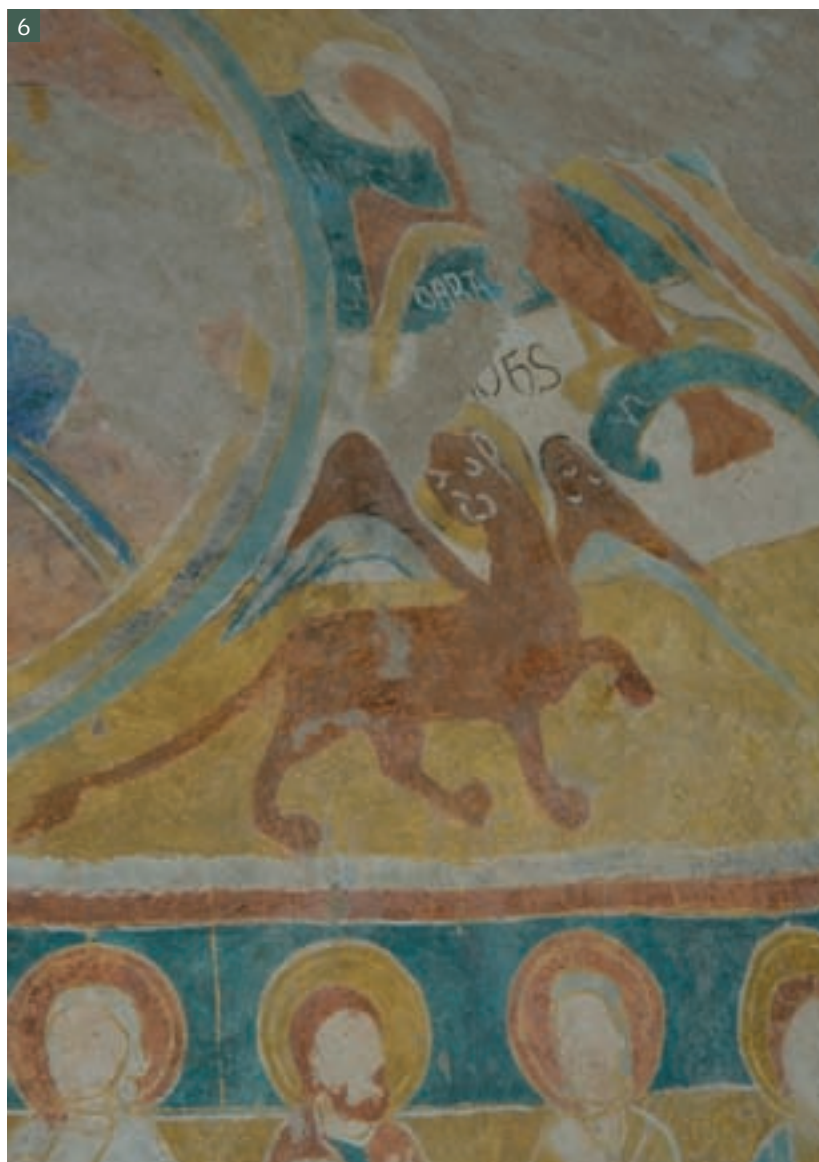
5 y 6. Representación del tetramorfo con el evangelista San Marcos y San Juan antes y después de la restauración.

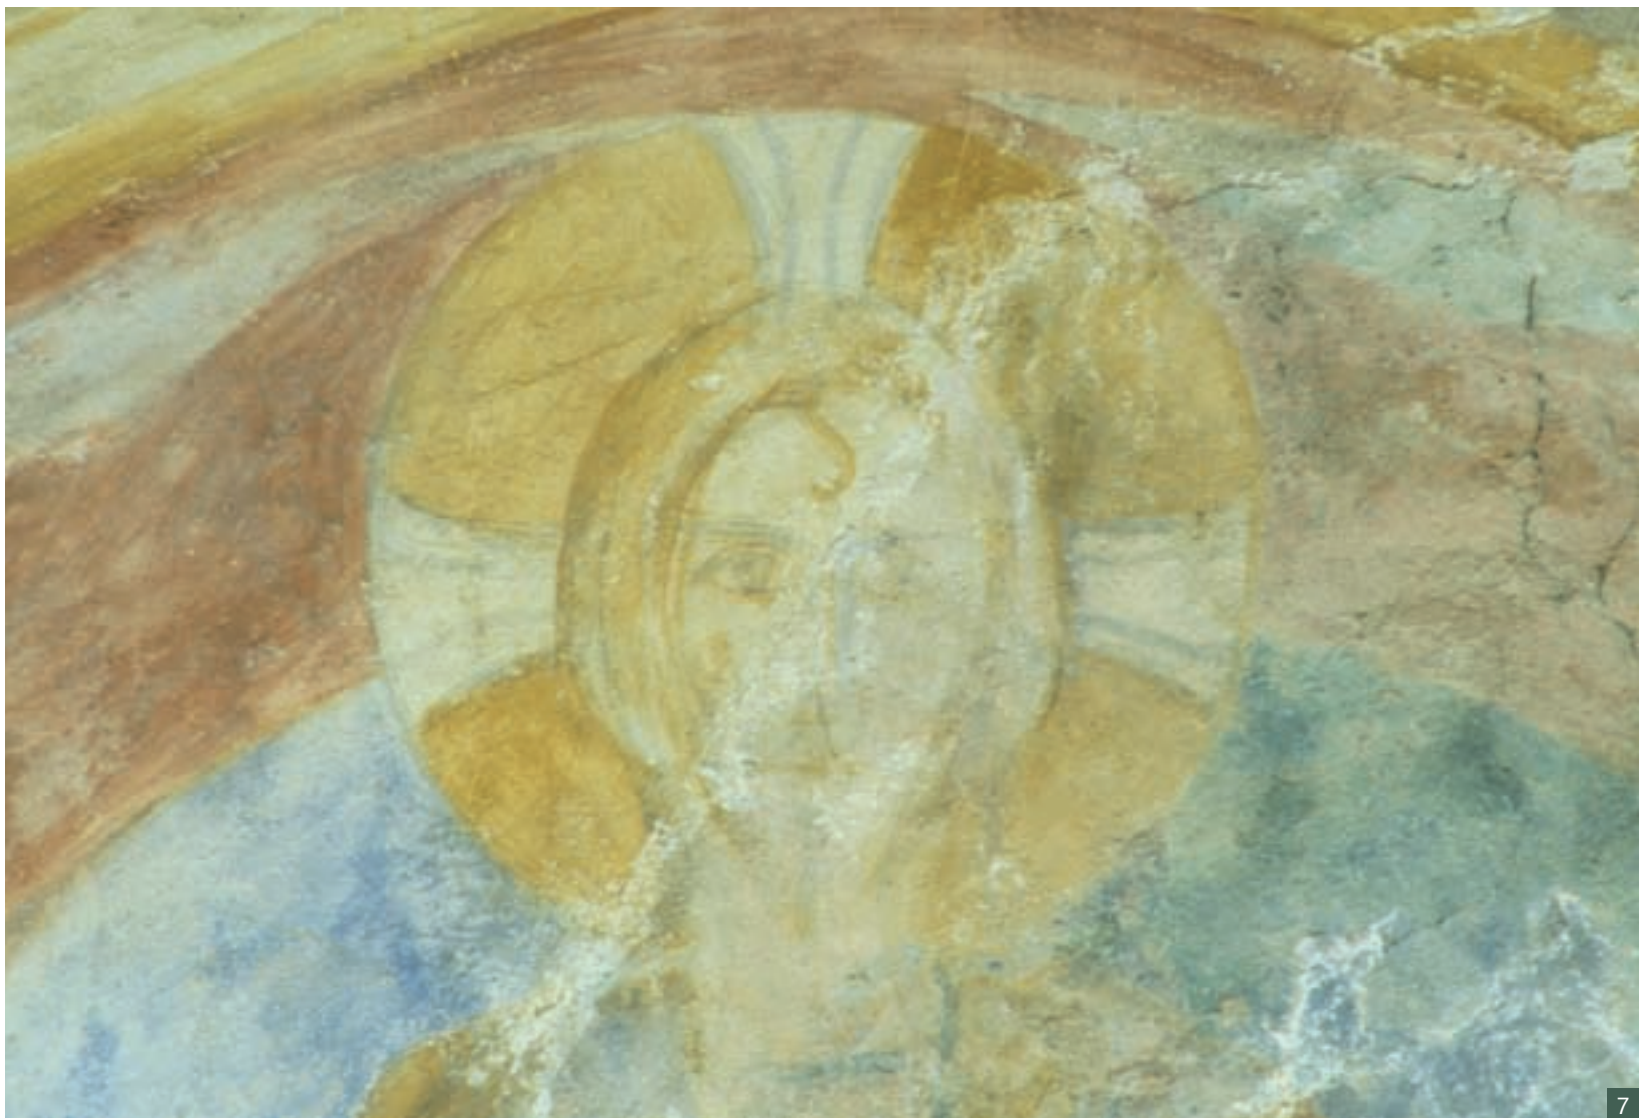
7. Cara de la Maïestas Domini antes de la restauración, donde se observa la técnica utilizada en la parte repintada con sus dibujos preparatorios.

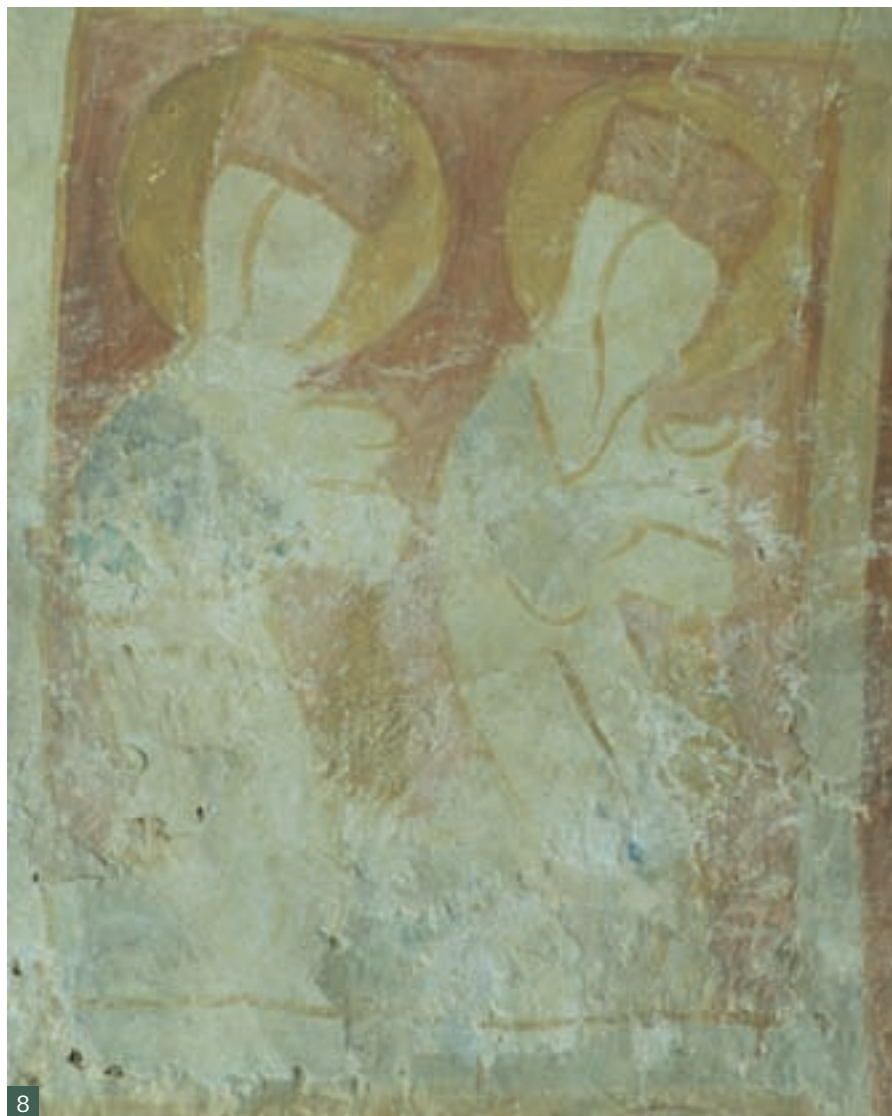
8. Vista parcial de la representación de los 24 ancianos del cordero místico, en el arco triunfal antes de la restauración.

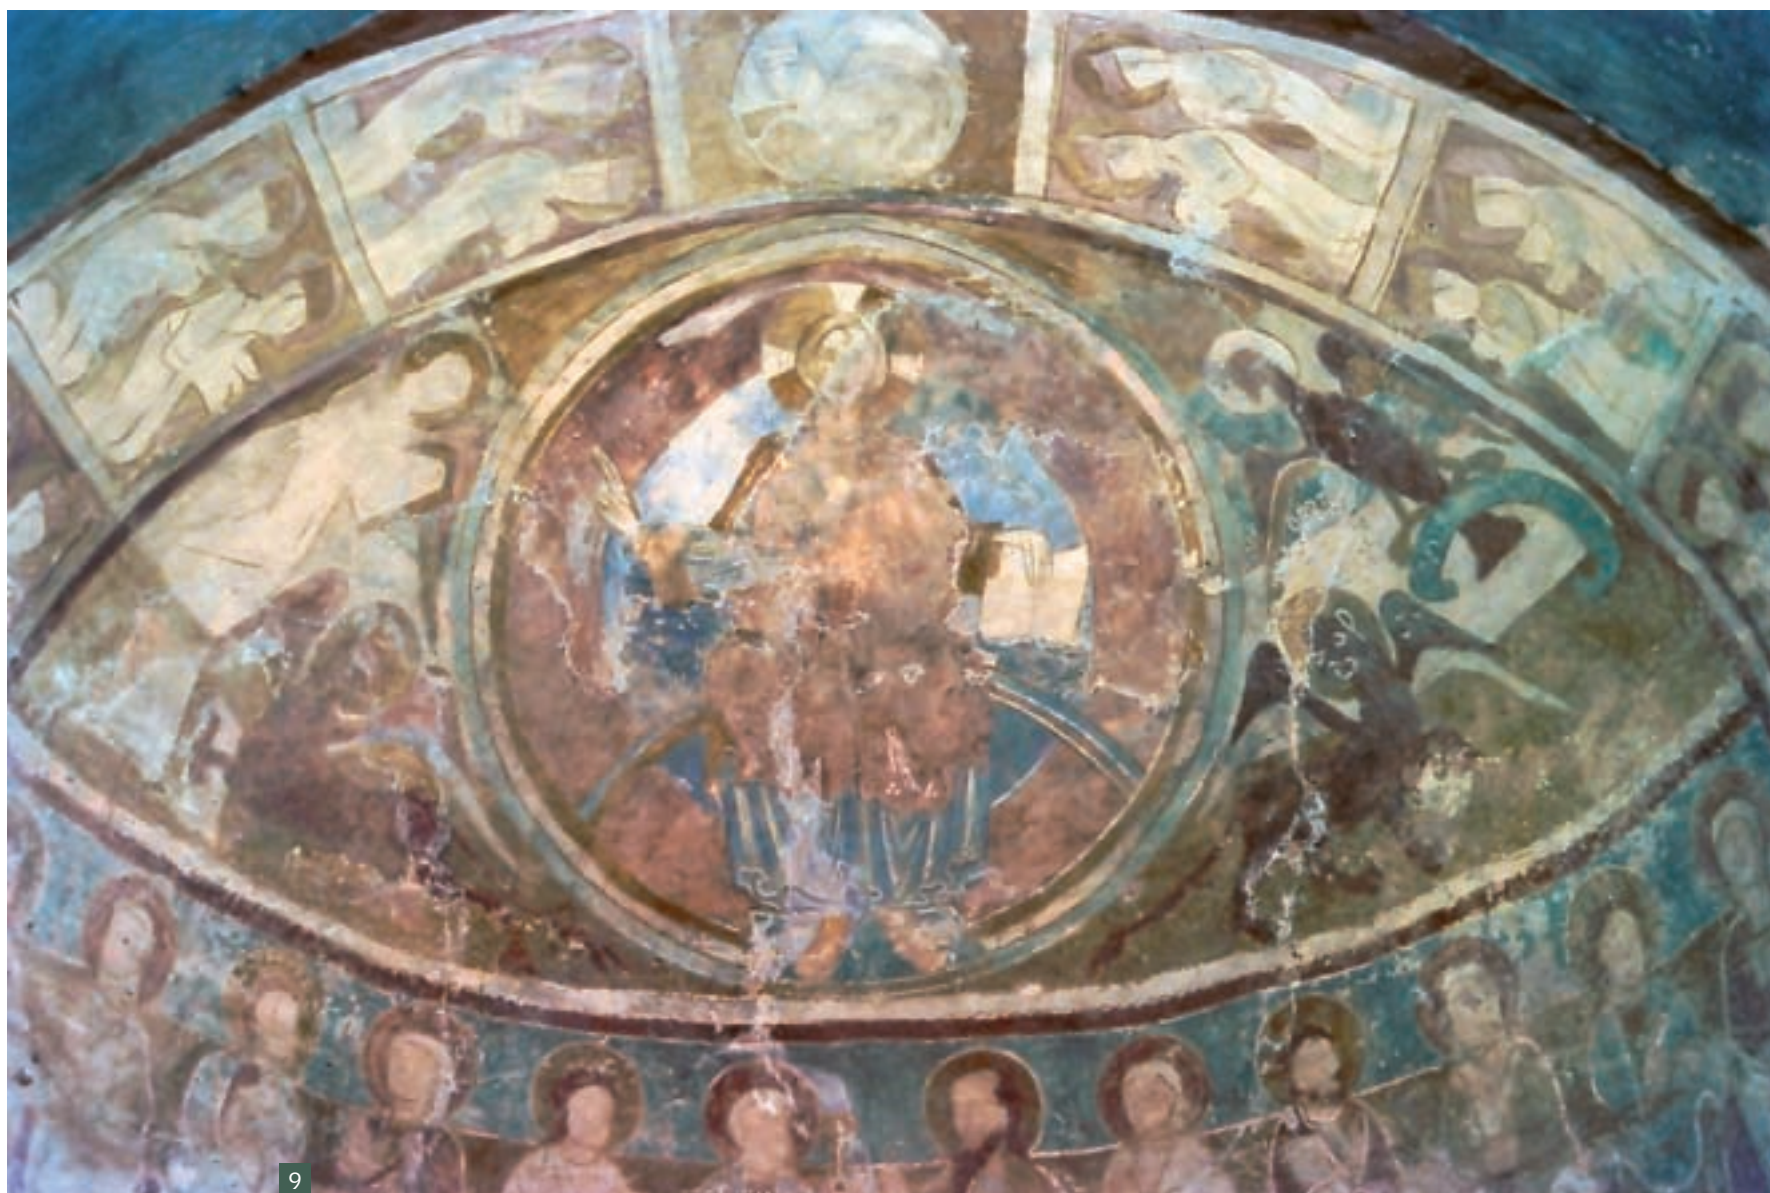
9

9. Fotografía analítica con luz ultravioleta del conjunto mural. Se identifican una gran cantidad de reintegraciones que se superponen y se confunden con la parte original.

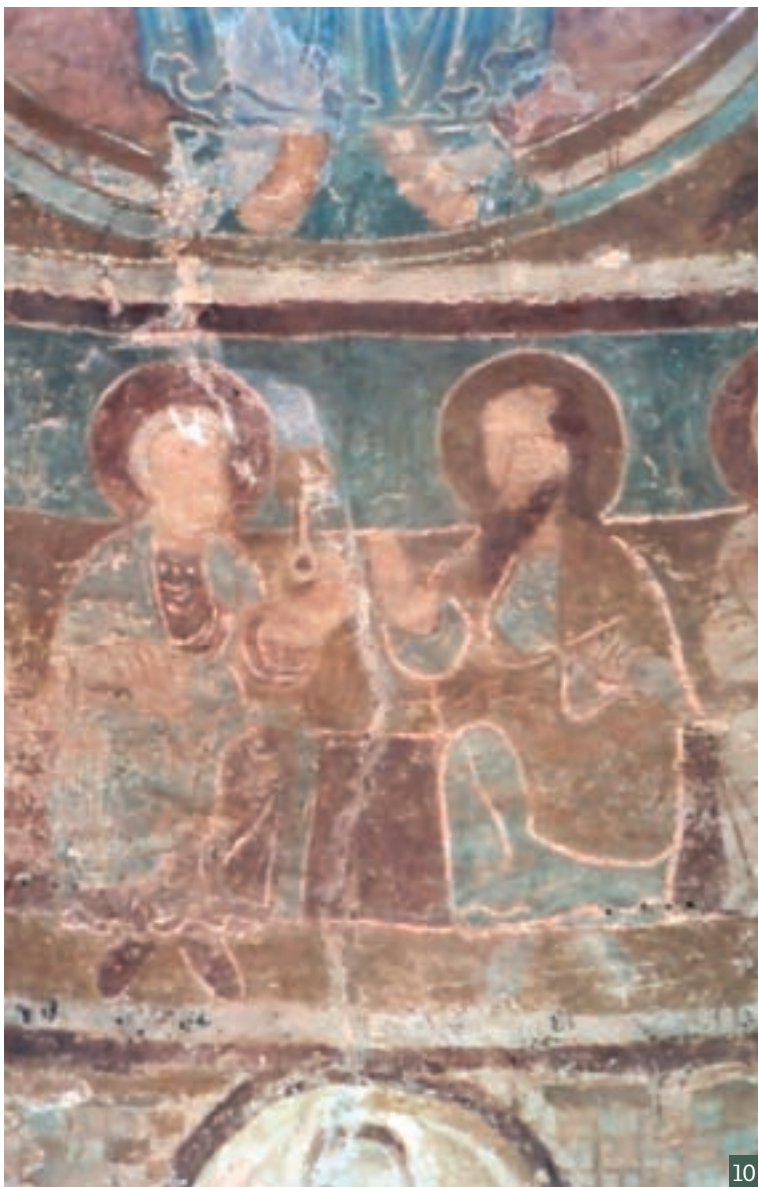
10

10. Vista con luz ultravioleta de las imágenes de San Pedro y San Pablo, patrón de la iglesia, antes de la restauración.

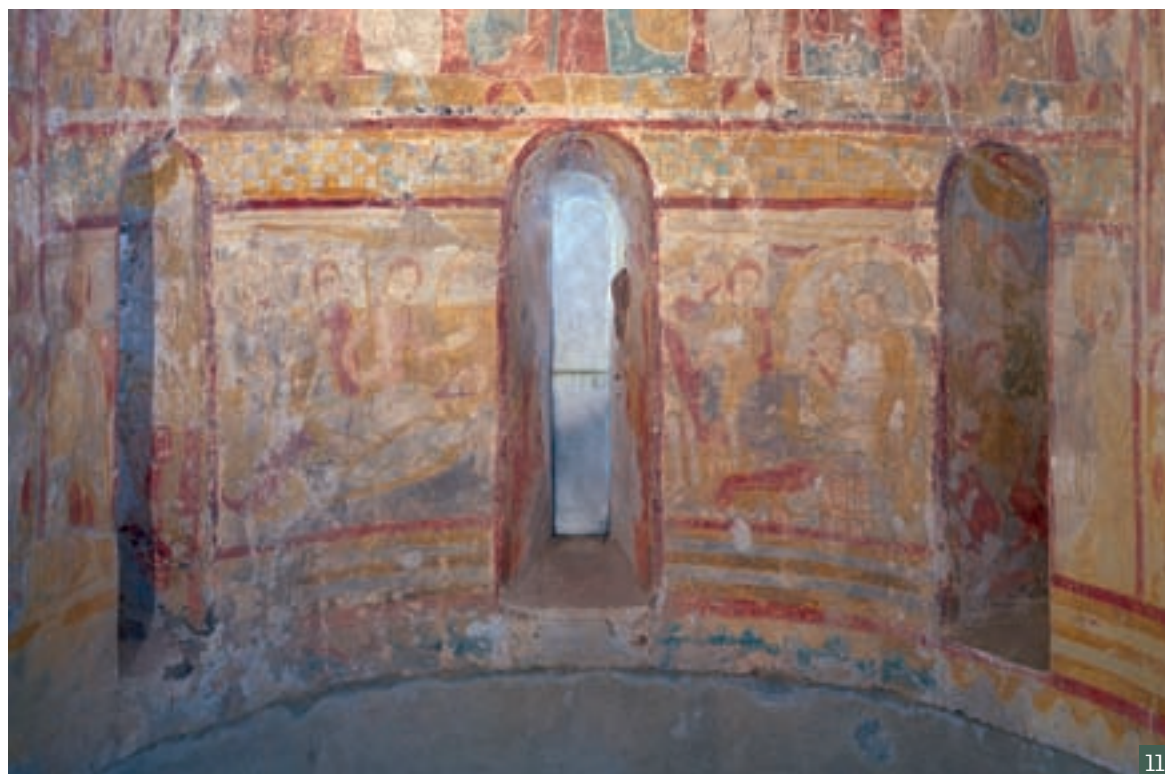
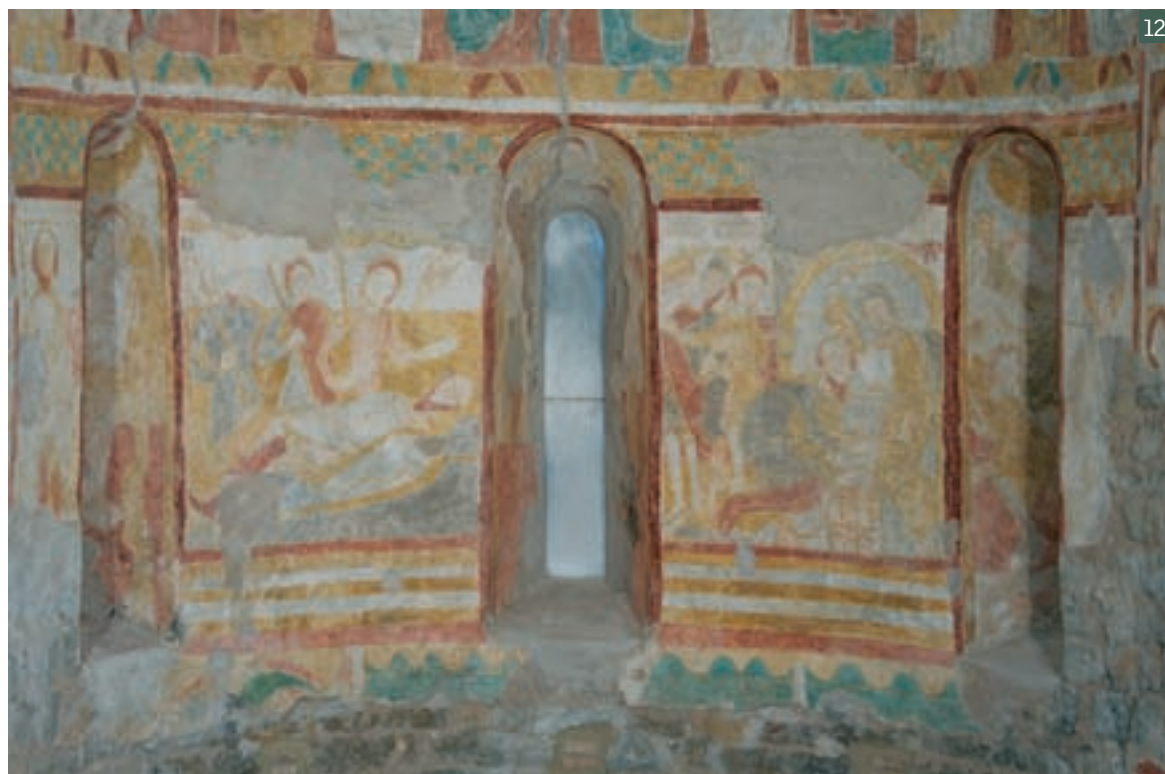
11 y 12. Escena del ciclo de San Pablo antes y después de la restauración

La reintegración, tanto matérica como cromática, se mantuvo en los límites de lo arqueológico, dado que se eliminó casi el 50% de pintura añadida, pero unificando las pequeñas pérdidas a fin de dar sentido al conjunto.

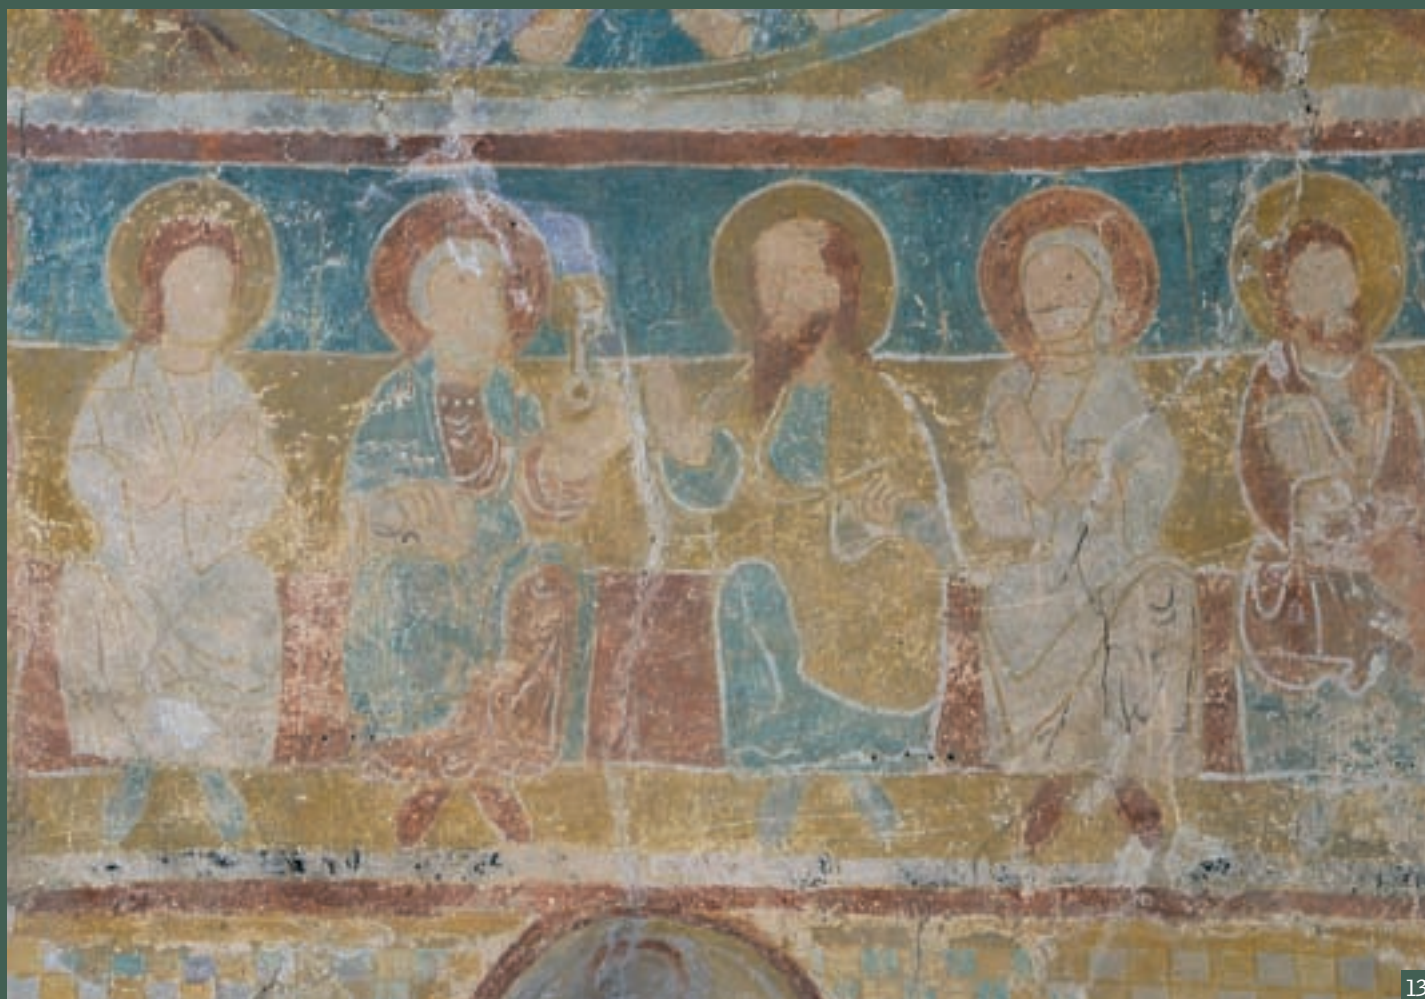
13 y 14. Parte central del banco del apostolado antes y después de la restauración.

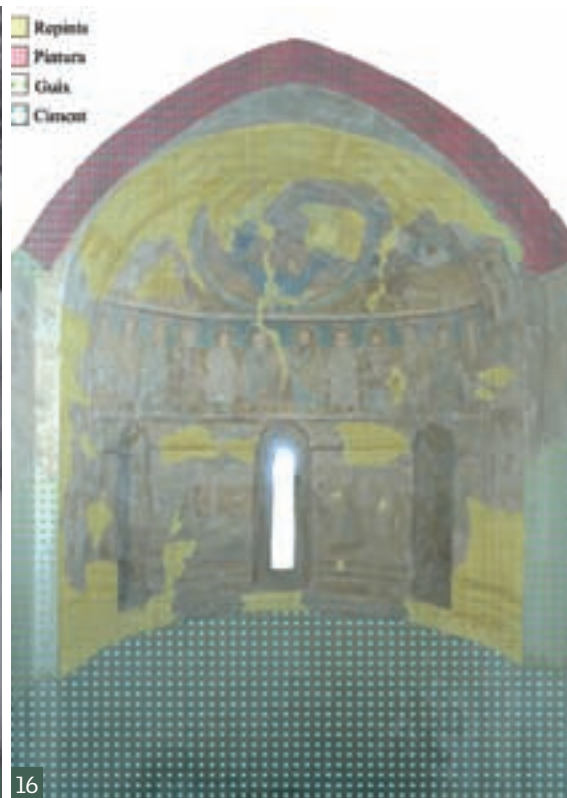
15. Mapa de las alteraciones. Morteros y capas no originales añadidas a las pinturas.
